## 勞工進行外出採買作業發生工作場所內交通事故災害致死

一、行業分類：自然及工程科學研究發展服務業(7210)。

二、災害類型：工作場所內交通事故(23)

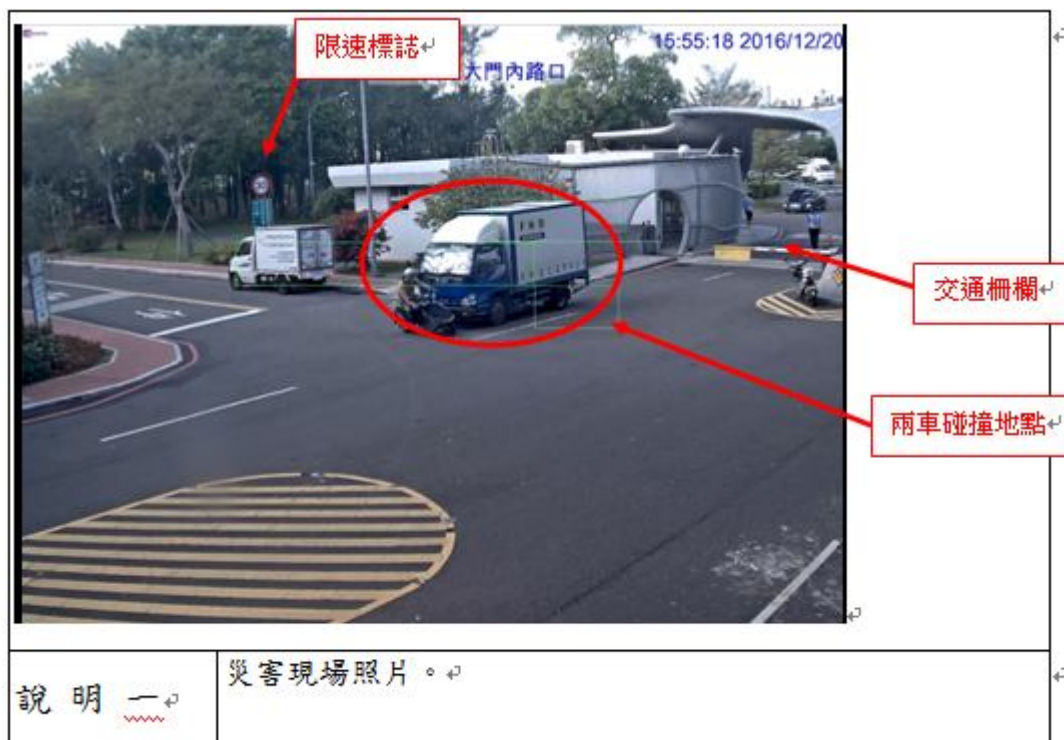
八、現場示意圖或照片：

綜合研判105年12月20日15時55分許，罹災者涂○○因受上級主管指派，執行外出採買作業，騎乘私人機車，從財團法人○○研究院○○館前方道路往○○門方向前進，行經○○門內側之T型路口時，因該T型路口屬有車輛出入且有導致交通事故之虞之工作場所，該場所所設置號誌、標示或柵欄等設施，尚不足以警告防止交通事故時，未置交通引導人員，故罹災者涂○○於前述T型路口處，被從○○門外側駛入之貨車撞倒，送醫急救後，因身體擦挫傷、頭部急性硬腦膜下出血、腦挫傷出血，引發中樞神經性休克而死亡。

不安全狀況：對於有車輛出入且有導致交通事故之虞之工作場所，所設置號誌、標示或柵欄等設施，尚不足以警告防止交通事故時，未置交通引導人員。

- (一) 雇主對於有車輛出入、…或有導致交通事故之虞之工作場所，應依下列規定設置適當交通號誌、標示或柵欄：一、…。八、設置號誌、標示或柵欄等設施，尚不足以警告防止交通事故時，應置交通引導人員。(職業安全衛生設施規則第 21 條之 1 第 1 項第 8 款暨職業安全衛生法第 6 條第 1 項)
- (二) 雇主應依其事業單位之規模、性質，訂定職業安全衛生管理計畫，要求各級主管及負責指揮、監督之有關人員執行；…。(職業安全衛生管理辦法第 12 條之 1 第 1 項暨職業安全衛生法第 23 條第 1 項)
