校園承攬作業安全管理概述

前行政院勞委會北區勞動檢查所副所長許秀光

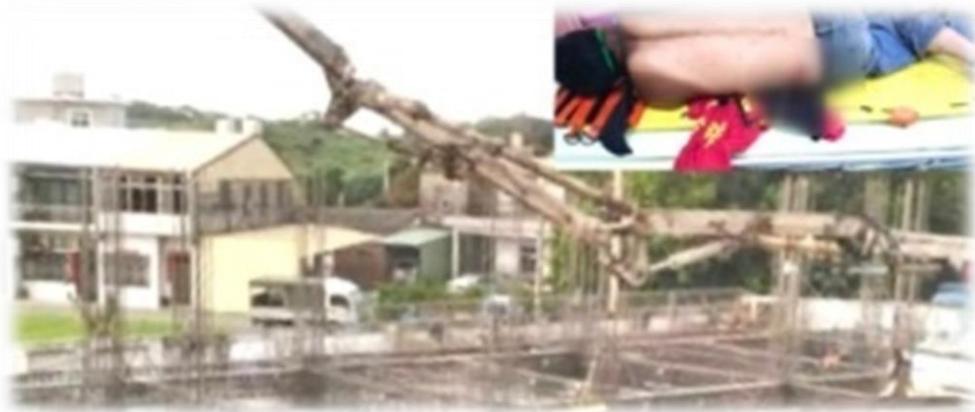
圖一

某校新建校舍工程使用移動式起重機吊掛板模時，由於吊掛繩索突然斷裂，板模瞬間散落砸中員工，導致他跌落佈滿鋼筋的地基，腹部左側被兩支鋼筋貫穿，送醫急救（圖一）。**主要原因：承攬單位未遵守職安法保護勞工之規定。**

1. 本案承攬商未做好安全措施，致其勞工受害，其責任在於承攬商。
2. 施工期間校方不得(或承諾)提供任何機具、材料或人員協助；且校方發現施工有疑慮時，不可在現場指導或要求施工人員執行與該工程有關之任何事情(否則可能會形成共同作業之認定)，若有需求時，應以書面通知承攬商(可在現場要求工地主任簽收)，而不宜以口頭方式告知(以免嗣後說法不同)。
3. 重大工程施工場所之出入口應與學校大門分開使用，並須有門禁管制措施。
4. 在承攬契約中增訂承攬商應遵守有關法規，如職安法、勞基法及公共安全等相關規章。

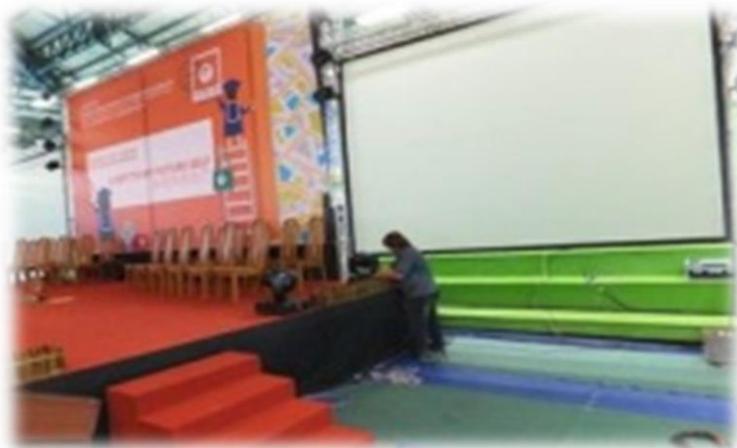
圖二

某校畢業典禮舞臺布置工程發生職業災害，當時該名受傷勞工於搬運舞臺木板時，因木板上遺留的鐵釘未事先清除，導致手臂被鐵釘刺傷，緊急送往醫院治療（圖二）。**主要原因：承攬單位未遵守職安法保護勞工之規定。**

1. 本件事故為承攬商之勞工受到傷害。
2. 學校舉辦臨時性活動，宜事前召集相關部門或專業人士協商各種活動需求與影響，並由職安相關單位評估風險。
3. 室外臨時設施須考慮氣候因素（強風、大雨、烈日）對活動的影響。
4. 若有校外人員參加，考慮參與人員（不特定社會人士、學生、家屬）因素的影響，實施出入管制與疏散規劃。
5. 訂定承攬契約應包括施工期間之作業安全條款。
6. 承攬商在施工期間其施工場所範圍應作警戒管制（尤其與校方活動範圍有重疊時更應留意）。
7. 在舉辦活動時間，要求承攬商應派駐足夠人員與器材，俾以處理突發狀況。
8. 施工期間校方不得（或承諾）提供任何機具、材料或人員協助（可能會形成共同作業之認定）。
9. 承攬商應遵守有關法規，如職安法、勞基法及公共安全等相關規章。

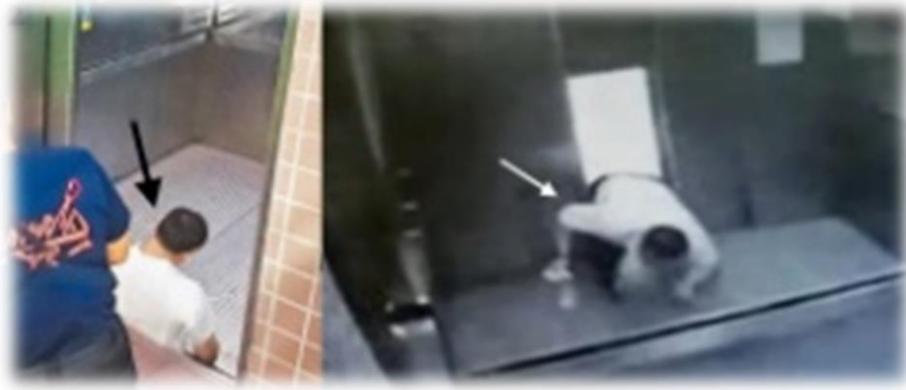
圖三

事件一：某校醫師於體育館一樓搭乘電梯時，電梯門一開，剛走入車廂時不慎跌倒上半身跌進車廂內，電梯門夾住醫師隨即往 2 樓上升而卡住，致電梯異常立即停止運轉，此時醫師上半身卡在二樓，下半身卡在一樓之災害事故（圖三）。**主要原因：出入門連鎖開關失效。**

1. 學校應將電梯委外定期保養，以確保電梯使用安全。
2. 學校應保留各種機電設備之檢查維修紀錄。(電梯車廂是以每人 65Kg 計算，電梯若未超載而下墜，可能是牽引鋼索與槽溝之摩擦力不足，且車廂超速之煞車裝置又失靈才造成墜落事故。因此留存電梯維修紀錄是相當重要)
3. 機電設備維修紀錄應包括下列項目：保養廠商名稱(包括電話)、保養人員姓名(包括公司員工編號、專業執照號碼)、進場時間、離場時間、緊急連絡電話、保養情形與檢查結果(包括同意使用、或暫停使用)、使用單位會談人員簽名。
4. 承攬廠商在施工維修過程應有安全管制。(機電設備分佈在校園各處，應避免施工場所作業影響學校師生之安全)
5. 平時職安部門應檢點電梯設備在安全狀態。
6. 電梯使用安全規範應公布於明顯場所。

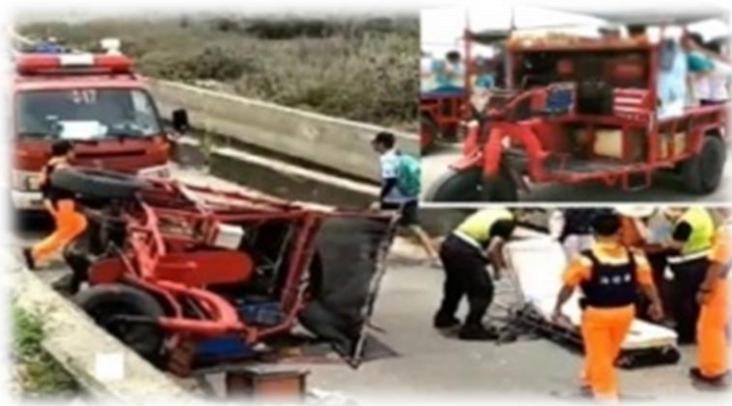
圖五

某校委託旅行社進行校外教學，當地載蚵車相當有名，老師為了讓同學體驗當地生活和文化，過程中增加原本行程上沒有的活動，共有 135 名學生及老師和領隊，乘坐 14 輛當地漁民的載蚵車(三輪併裝車)，其中一輛載蚵車，因為爬坡過程動力不足，往下滑退接著翻覆，車上 12 人彈到車外，全部緊急送醫治療。主要原因：載蚵車為未列管之交通工具，其車輛性能與駕駛人能力不足。(圖五)

1. 學生校外活動應以交通安全列為首要之務。
2. 委外承攬契約之內容、權利義務訂定應詳盡(包括緊急應變計畫)。
3. 每一車輛(船)應設督導人員協助司機行車注意事宜，
4. 學生校外活動風險高，應注意自由活動時間、空間管控與活動內容之約束。
5. 避免臨時增加行程或活動。
6. 學校應依各主管機關訂定之「學生校外教學旅遊標準作業程序」為參考範例，視每次不同之活動主題另定符合實際需求之實施要點，以供執行人員遵守。
